Untersuchungen zum Brandverhalten von Flachdecken mit Freier Spanngliedlage

Bericht erstattet von

BIBLIOTHEK
Institut für Baustoffe, Massivbau und Brandschutz
der Technischen Universität Braunschweig
Berliner Strasse 52
D-38106 Braunschweig

Mai 2002

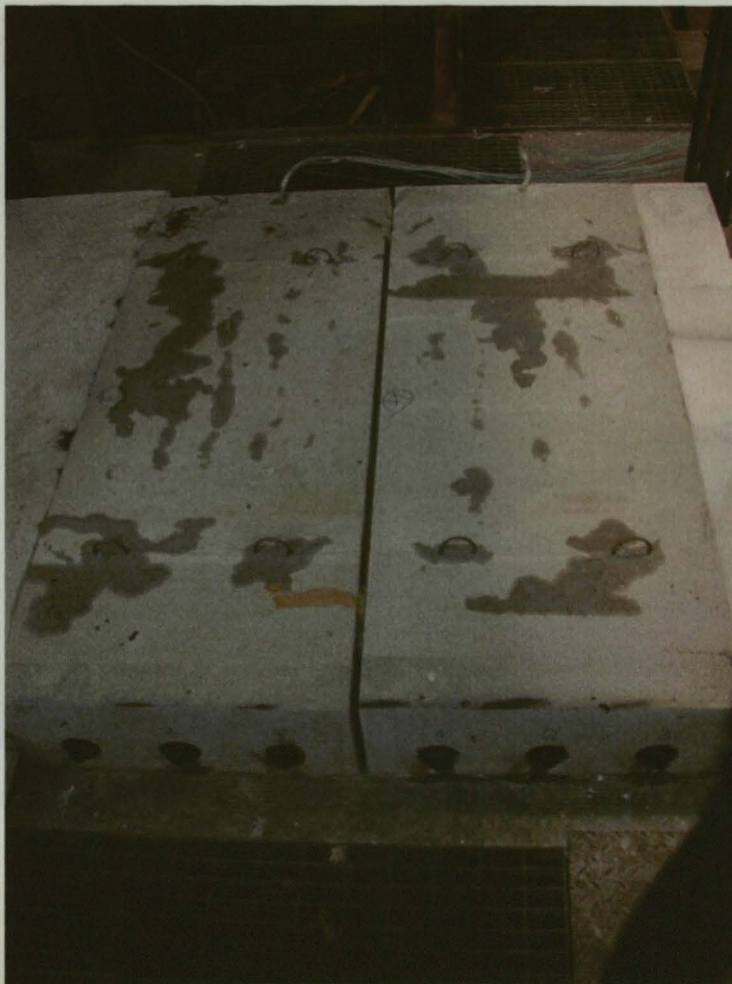
Bild A 9: Versuchskörper V 1 in Ofen eingebaut, Wasseraustritt auf der Oberseite (300 °C)

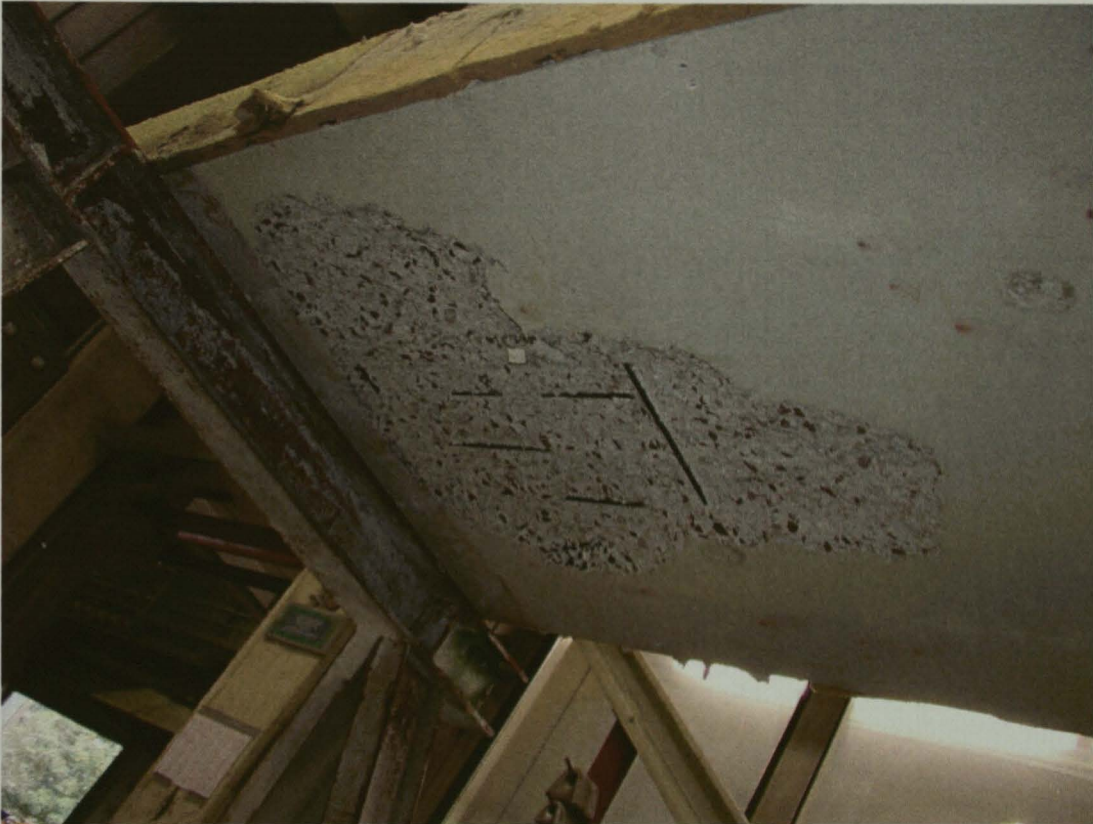
Bild A 30: Abplatzungen – Versuch2 – Versuchskörper V2b

höheren Temperaturen sind mit den Abplatzungen (Bild A 29 und 30) begründbar, die im Bereich der genannten Meßstellen aufgetreten sind.

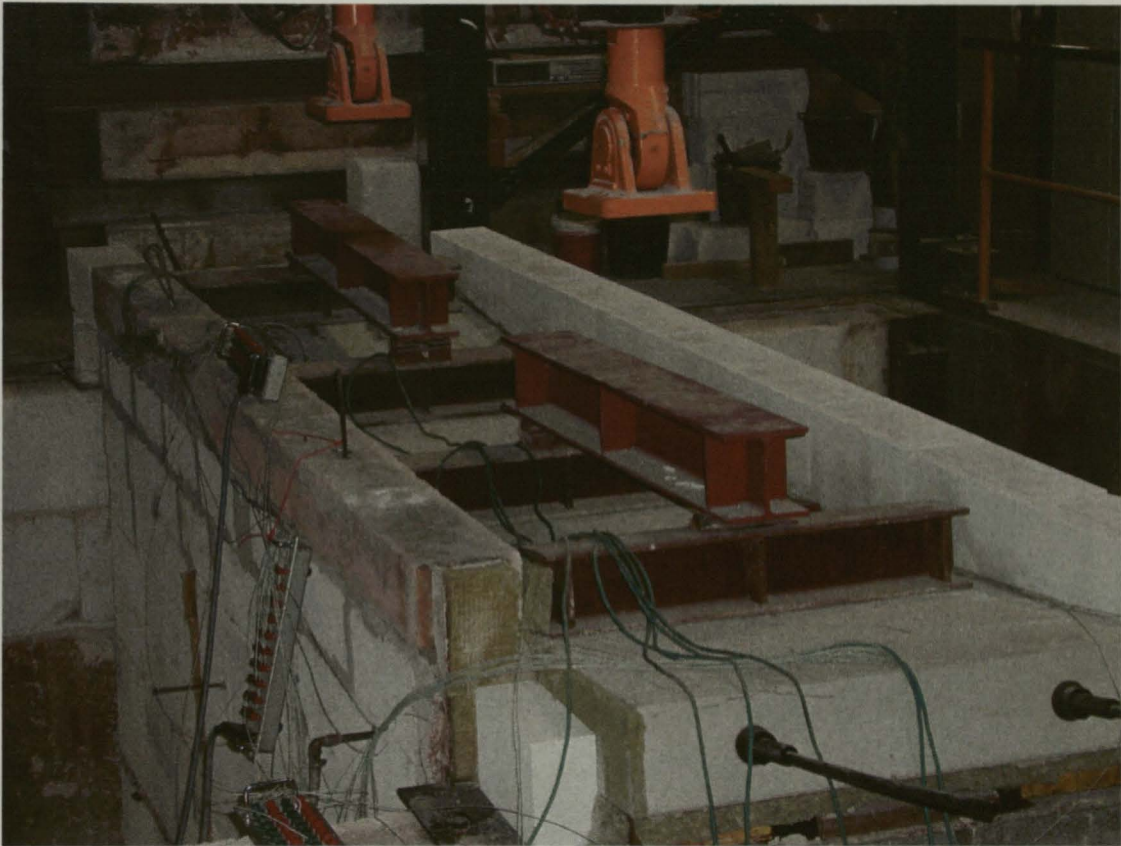
Bild A 32: verbleibende Durchbiegung nach Brandversuch 1 – ohne Vorspannung

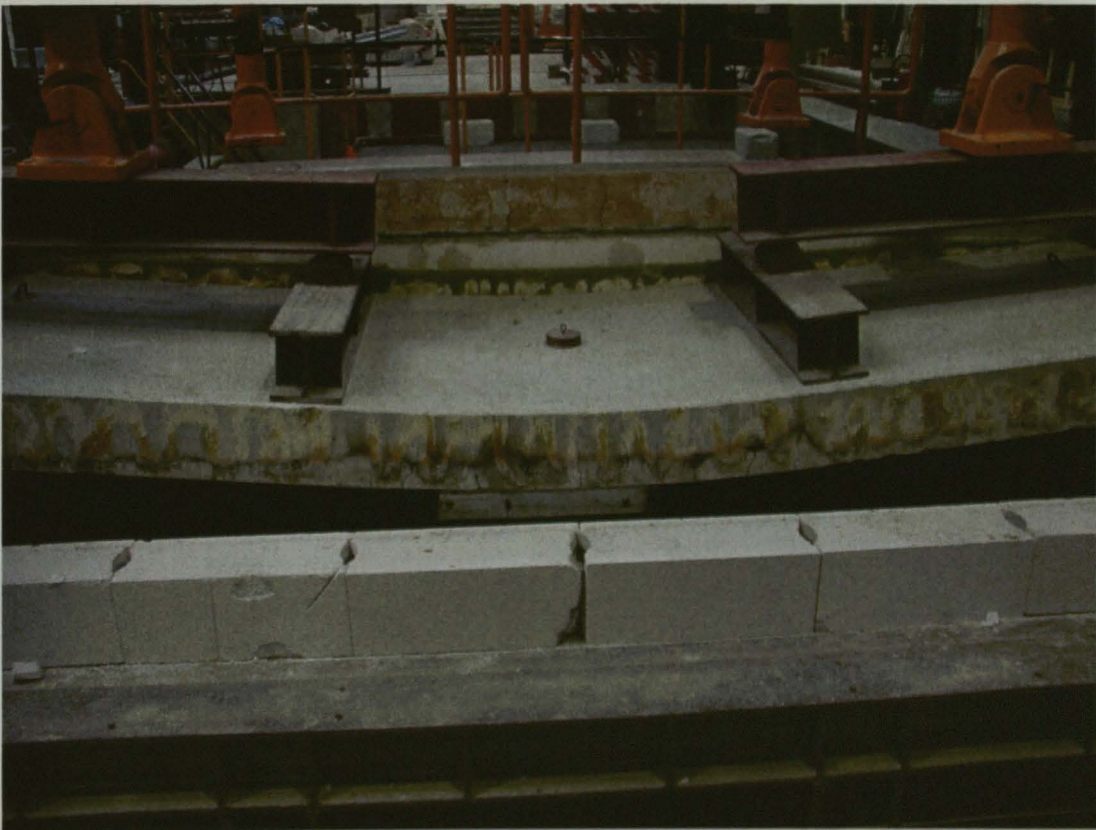
Bild A 33: Durchbiegung und Rißbildung nach Brandversuch 1 (kalt) bei Erreichen der Bruchlast

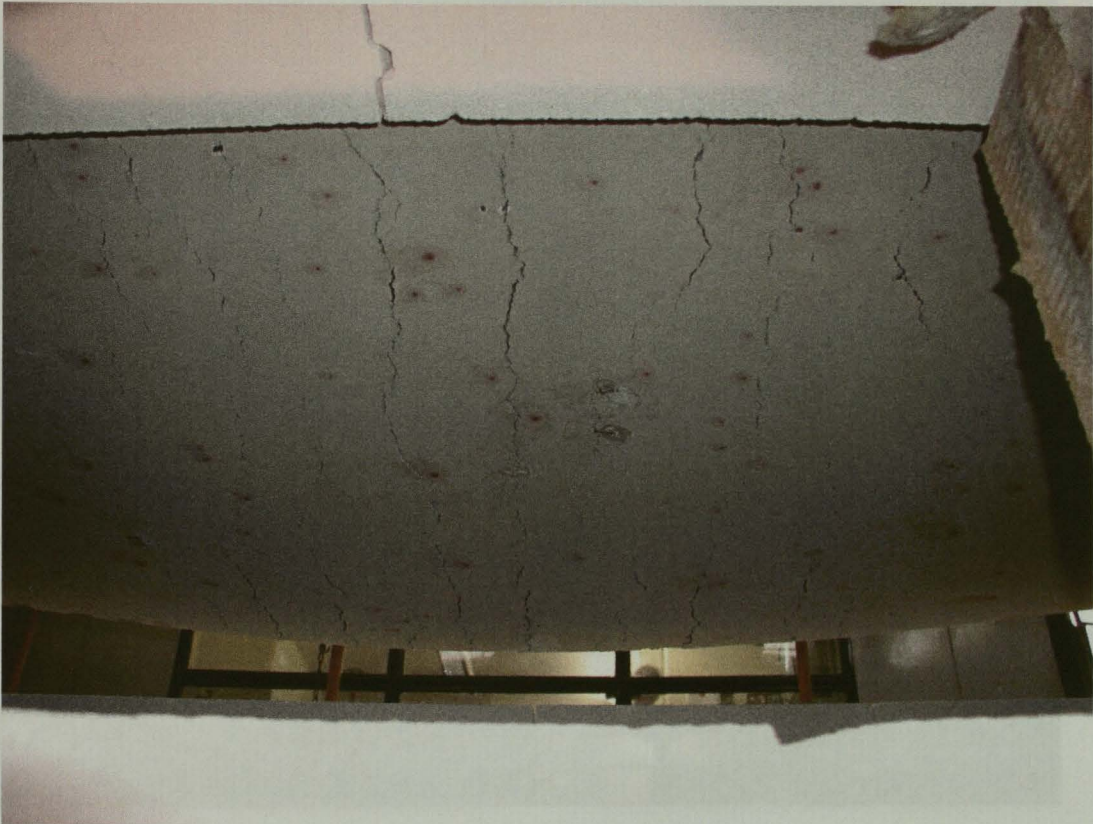
Bild A 34: Rissbildung Unterseite nach Brandversuch 1 (kalt) bei Erreichen der Bruchlast

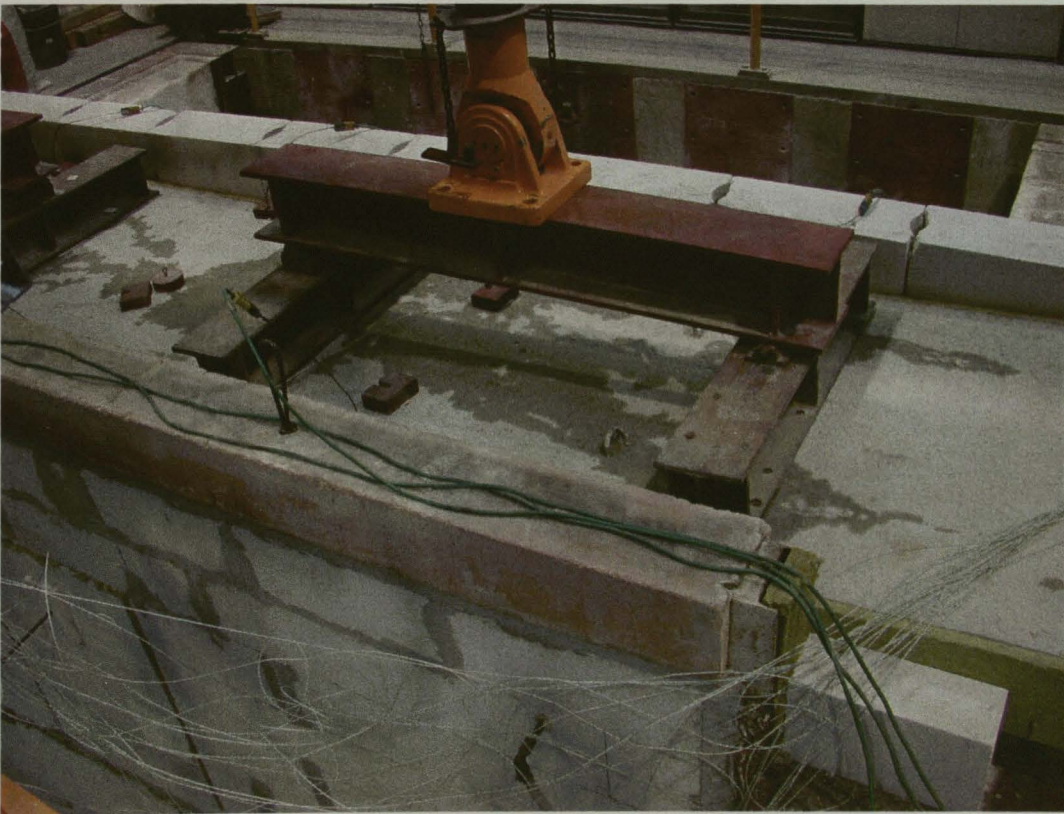
Bild A 35: Feuchtigkeitsbildung während des Brandversuches 3 (kalt)

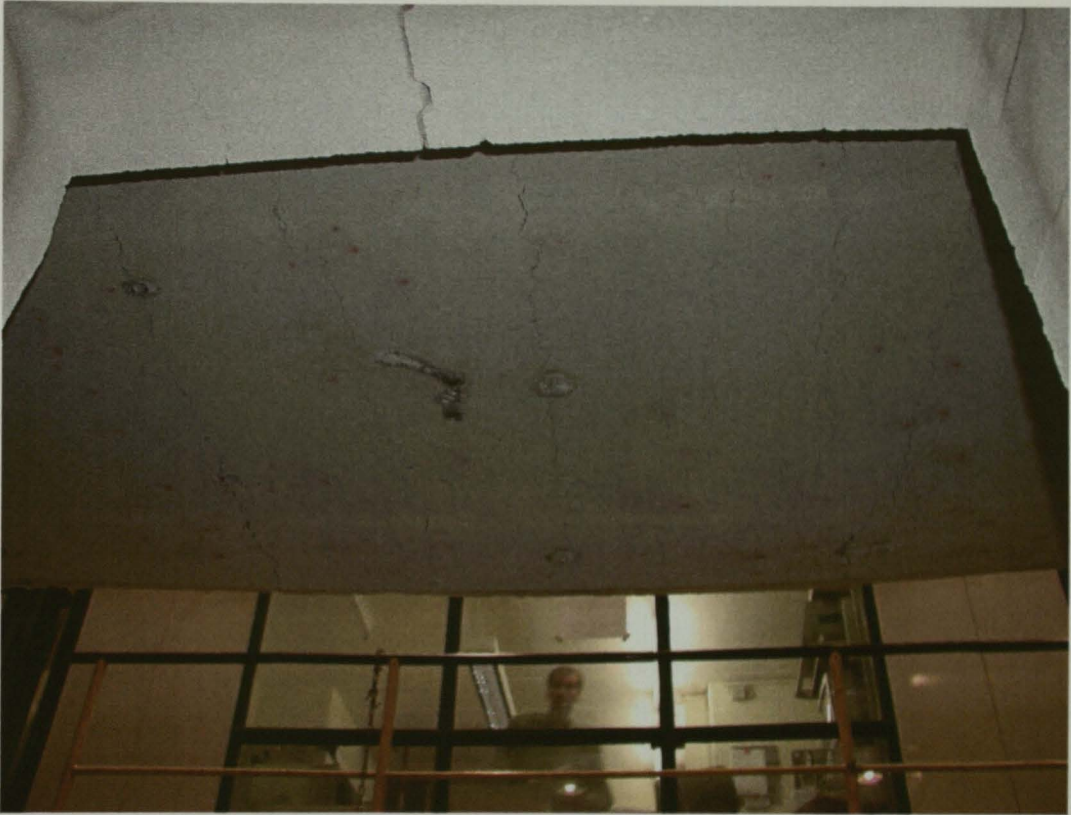
Bild A 36: Rissbild nach Erreichen der Bruchlast nach Brandversuch 3 (kalt)

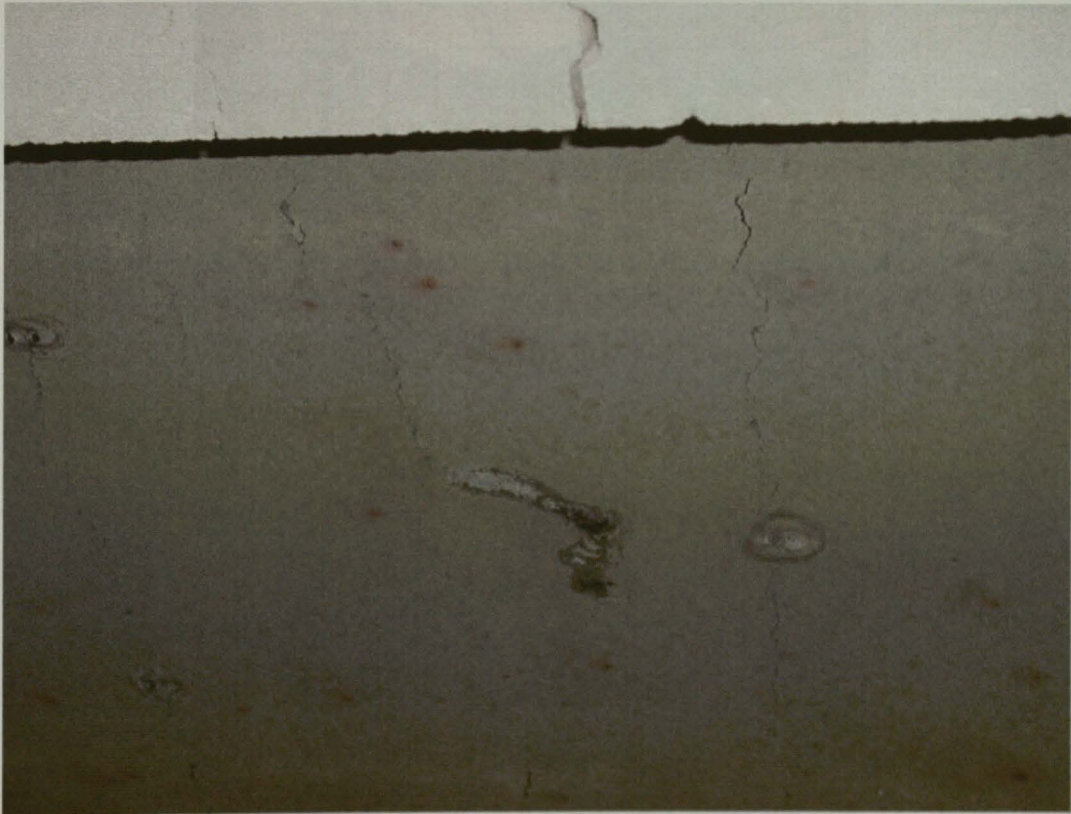
Bild A 37: Rissbild nach Erreichen der Bruchlast nach Brandversuch 3 (kalt)

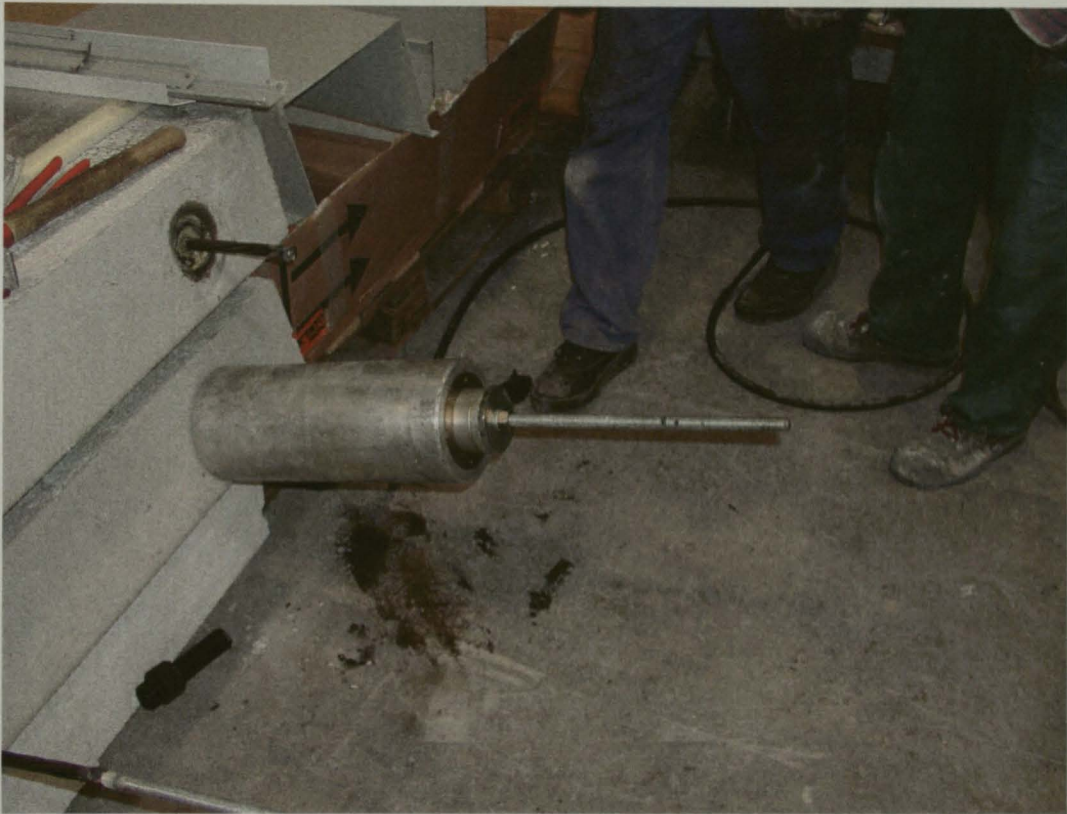
Bild A 38: Herausziehen der Spannglieder nach Brandversuchen

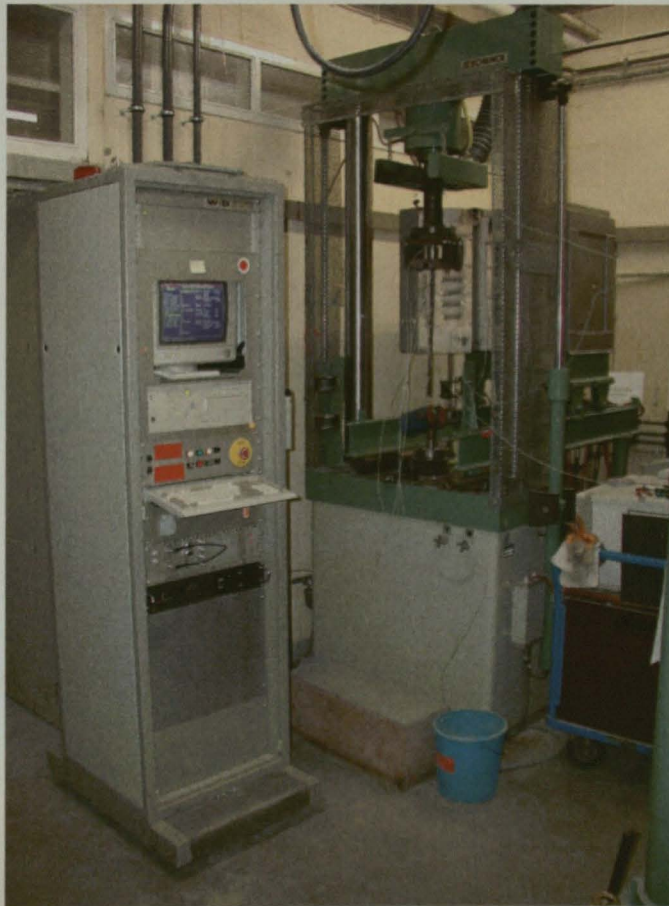
Bild A 39: Prüfmaschine zur Aufbringung der Zugkraft und der Temperaturbeanspruchung zur Ermittlung der Restfestigkeiten des Spannstahls
